成人の歯の移植

口腔内のでこ領域を踏まえた 歯科臨床

新名主耕平／山田卓弥／武田愛子

Auto-transplantation of the Teeth for Adult Patients

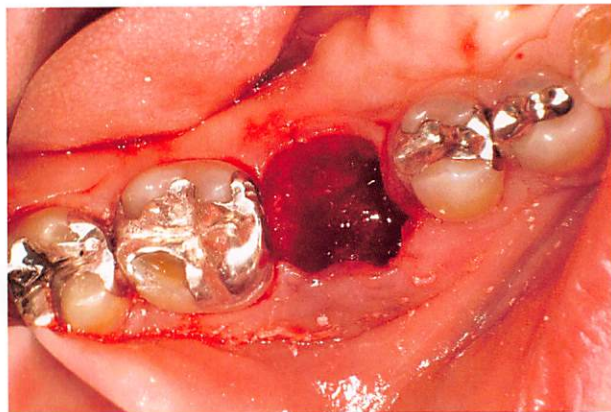
図6 移植床の形成に関して，先行永久歯の抜歯と同時に大まかな調整を行い，ドナー歯の抜歯後に移植歯の形態を考慮し，微修正を行った。移植歯は抜歯後の歯根の観察後，抜歯窩に再度戻し，保管を行った。

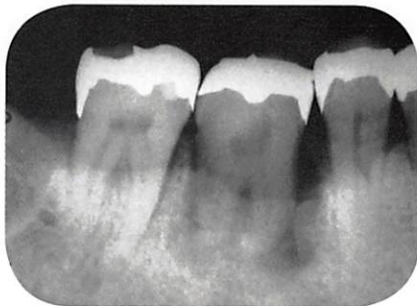
図10 移植直後のエックス線像。

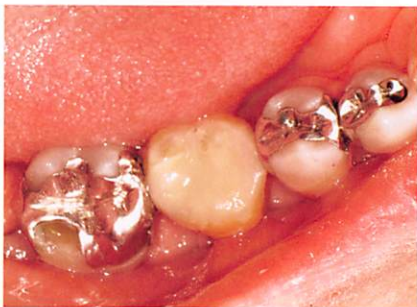
図12 治療後5年経過時の口腔内所見。コンポジットレジン修復部位の残存歯との境界に褐線を認めるものの、歯肉溝は全周2mm以内、動揺度はMillerの分類にて1度であり、咬合時の違和感も認めず、経過良好である。

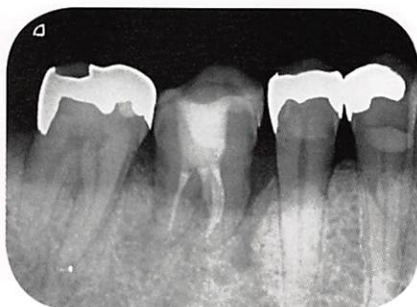
図13 治療後5年経過時エックス線所見。根尖透過像を認めず、移植歯周囲骨の回復を認める。

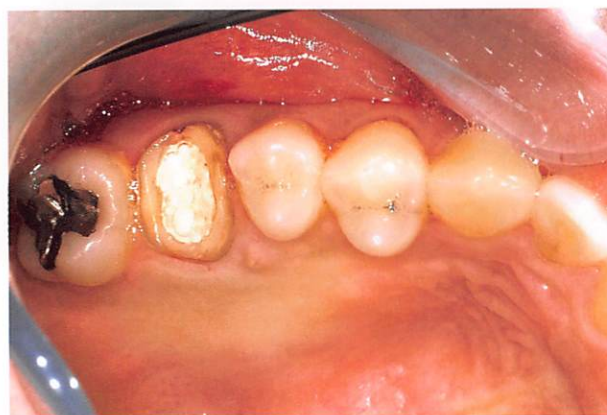
図16 消炎時の口腔内所見。患歯近心口蓋側に瘻孔の残存を認める。

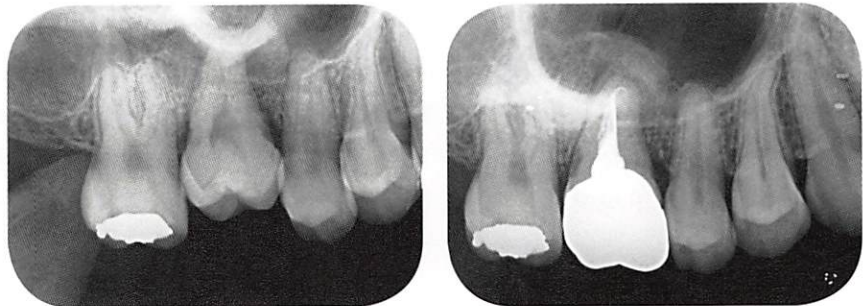
図22 | 図23

図22 術直後エックス線所見. 歯根が移植床母床骨内に包埋されていることが確認される.

図23 補綴後6年目のエックス線写真. 歯根膜空隙も明瞭化してきており, 歯根周囲に良好な骨組織の再生を認める.

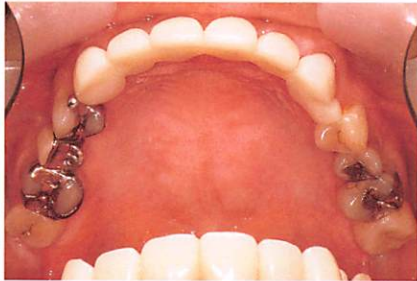
図24 初診時口腔内所見。上顎前歯はテンポラリーの状況であり、左上顎に4/5冠支台のブリッジが装着されていた。

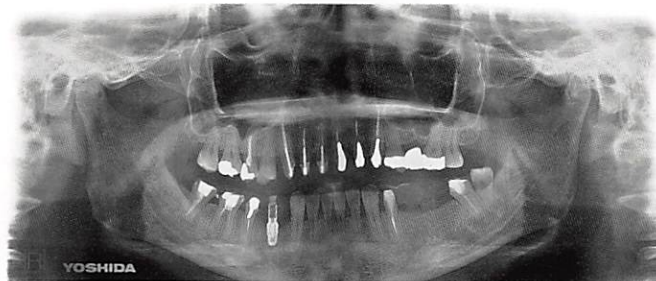
図25 初診時パノラマエックス線所見。 $\overline{8}$ に非機能歯を認める。上顎欠損部位の上顎洞底までの距離は短く、隔壁を認める。

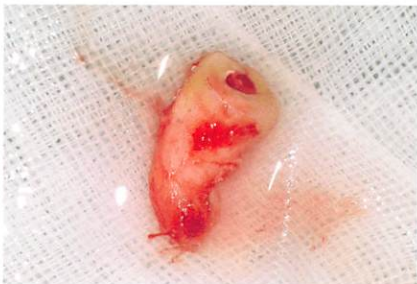
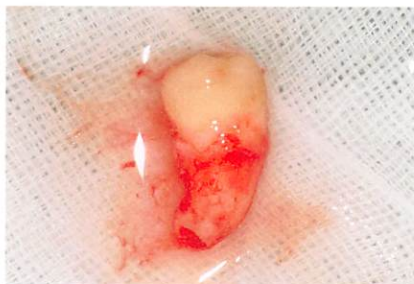
図26a 図26b

図26a, b 移植ドナー歯所見。歯冠歯根比は約1：1.5であり、単根であった。根尖は湾曲しており、根尖孔が複数認められたため、術中に根尖までファイルを通し、25号まで拡大した。

歯の移植に際して、上顎洞底挙上術を併用し、移植床の形成を行った。骨補填材は用いず、移植歯のCEJが十分移植床に包埋される位置に設定を行った。手術時、ドナー歯の根尖孔が複数認められたため、術中に25号まで根管拡大を行った。術後4週で根管治療を再開し、術後5か月目で最終補綴を行った。現在、術後6年経過し、歯肉溝は全周2mm以内であり、咬合時の違和感、病的動揺を認めず経過良好である。

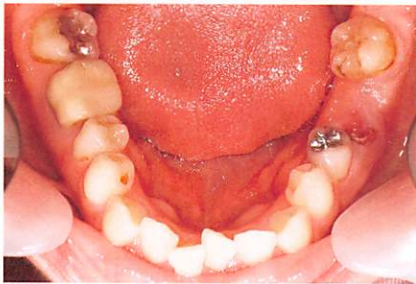
図32 初診時の口腔内所見。 $\overline{6}$ 近心根残根を認める。

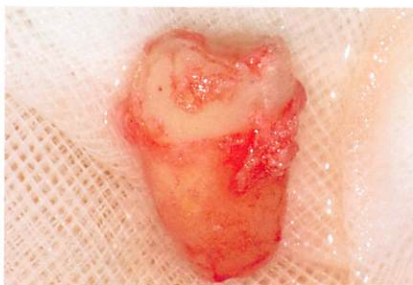
図34a | 図34b

図34a, b 移植手術時ドナー歯所見。歯冠歯根比は1：2であり、根尖は完成していた。感染は認めず、移植歯として良好な条件を満たしている。歯根膜様組織は歯根全周に認めた。

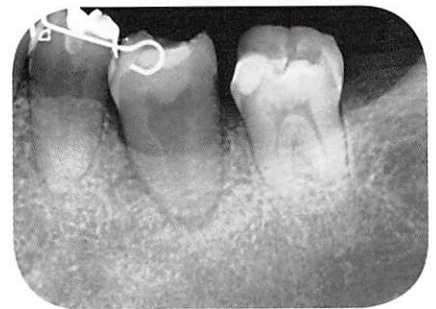
図36 移植直後エックス線所見. 歯根が十分母骨内に包埋されていることが確認される.

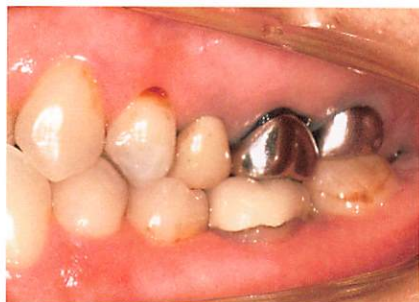
図39 補綴後7年経過時の口腔内所見。頬側の歯肉退縮を認めるも、歯肉溝は全周1mm以内であり、機能時の違和感や病的動揺は認めていない。

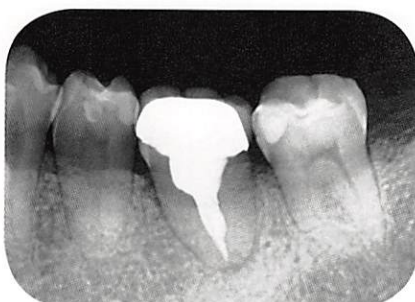
図40 補綴後7年経過時の口腔内所見。移植歯周囲骨は安定しており、骨吸収は認めない。
